# Bevaringsvejledning

## Farum Landsby

Bevaringsvejledningen er udarbejdet af Hans Tyge Pedersens Tegnestue i samarbejde med Farum Kommune, Plan og Information i marts-maj 1992.

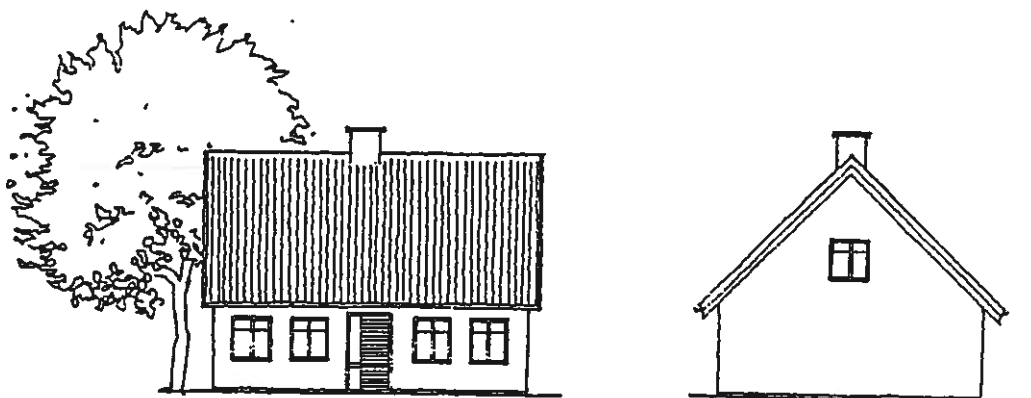
Huset idag

Huset er gennem en modernisering ændret fra sit oprindelige ydre med afvalmet tag, gesimser og en velproportioneret skorsten. Hertil kommer ændringer i vinduernes opdeling og i dørpartiet. Huset kunne ved en overkommelig indsats se ud som vist nederst.

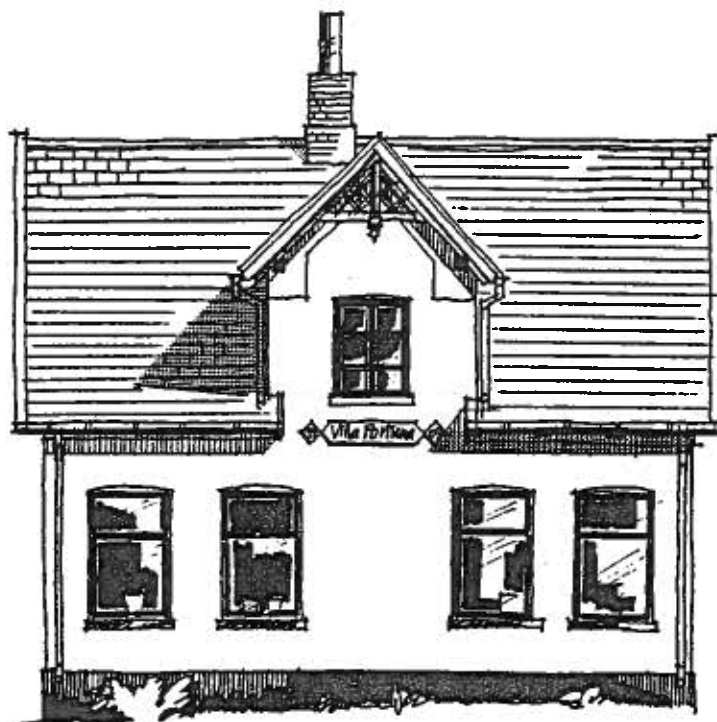
Huset idag

Villa Fortuna fra 1909 har sorte vinduesrammer og en lidt karakterløs vinduesopdeling. Lyse dannebrogsvinduer og en ny skorstenspipe vil give huset mere identitet.

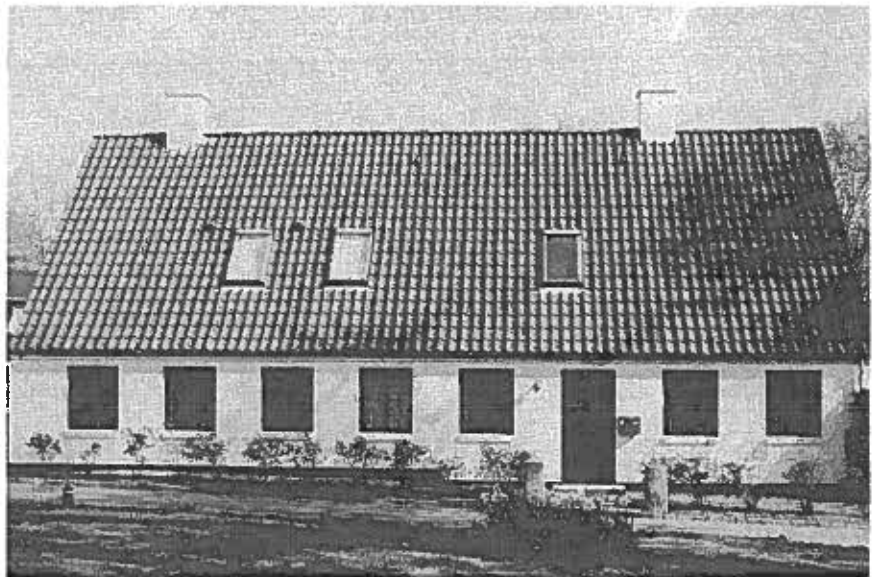
- Tag:** Sadeltag beklædt med røde vingetegl. I tagfladen er der ovenlysvinduer.
- Facader:** Huset er grundmuret i 1 etage med udnyttet tagetage. Ydervæggene er berappede og hvidmalede. Soklen er sort. Gavltrekanterne er træbeklædte og smurt med svenskrød.
- Vinduer:** To-rammede sprossevinduer i mahogni smurt med træbeskyttelse.
- Døre:** Uprofileret bræddedør som hoveddør. Mahogni smurt med træbeskyttelse.

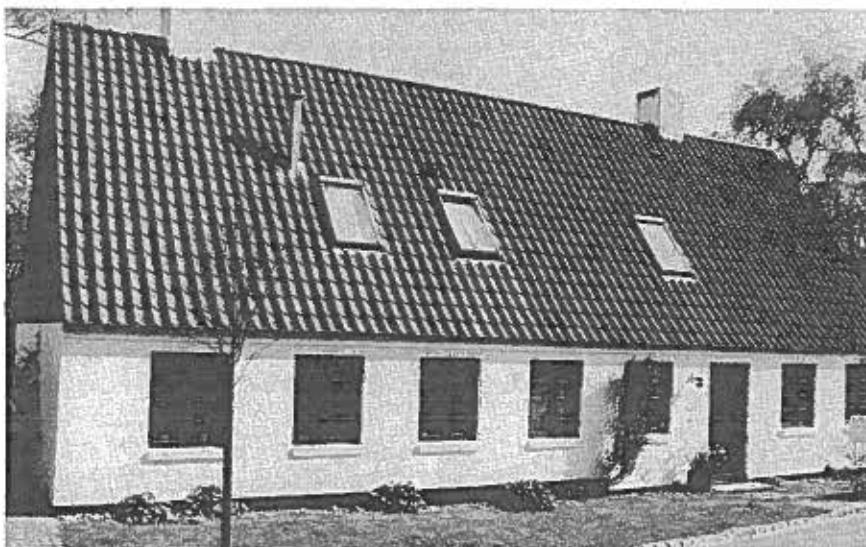
- Tag:** Sadeltag beklædt med røde vingetegle. I tagfladen er der ovenlysvinduer.
- Facader:** Huset er grundmuret i 1 etage med udnyttet tagetage. Ydervæggene er berappede og hvidmalede. Soklen er sort. Gavltrekanterne er træbeklædte og smurt med svenskrød.
- Vinduer:** To-rammede sprossevinduer i mahogni smurt med træbeskyttelse.
- Døre:** Uprofileret bræddedør som hoveddør. Mahogni smurt med træbeskyttelse.

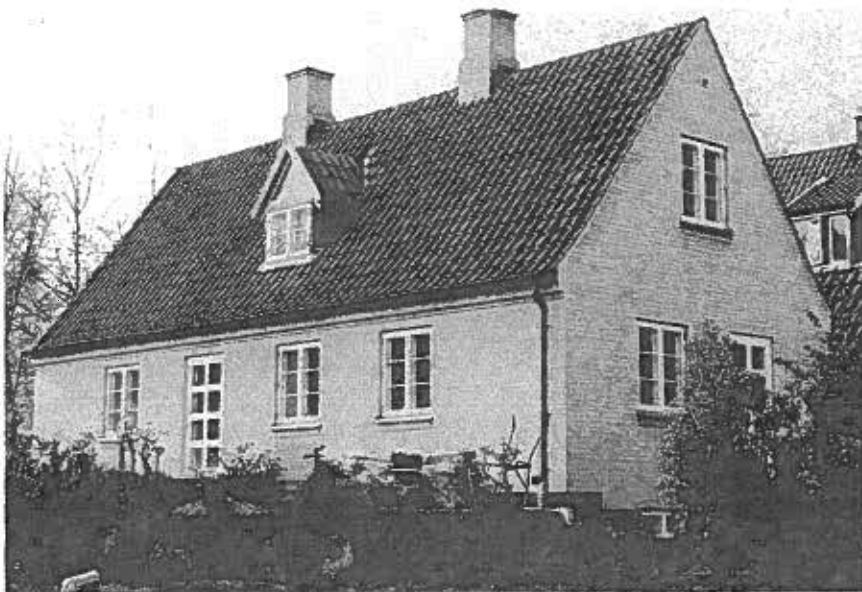
- Tag:** Sadeltag beklædt med røde vingeteglsten. 2 skorstene med sokkel og udkrægning. Sadeltagskvist beklædt med røde vingetegl.
- Facader:** Huset er grundmuret i 1 etage med udnyttet tagetage. Ydervæggene er vandskurede. Under tagmuret gesims. Sort, støbt sokkel.
- Vinduer:** Torammede med to vandrette sprosser, hvidmalet. I sadeltagskvist er vinduerne to-rammede med 1 vandret sprosse, hvidmalet.
- Døre:** Ny hvidmalet fyldingsdør med brede, hvidmalede lister i gavle, med vindue over. Glasdør med brede lister, hvidmalede i sydlige facade.

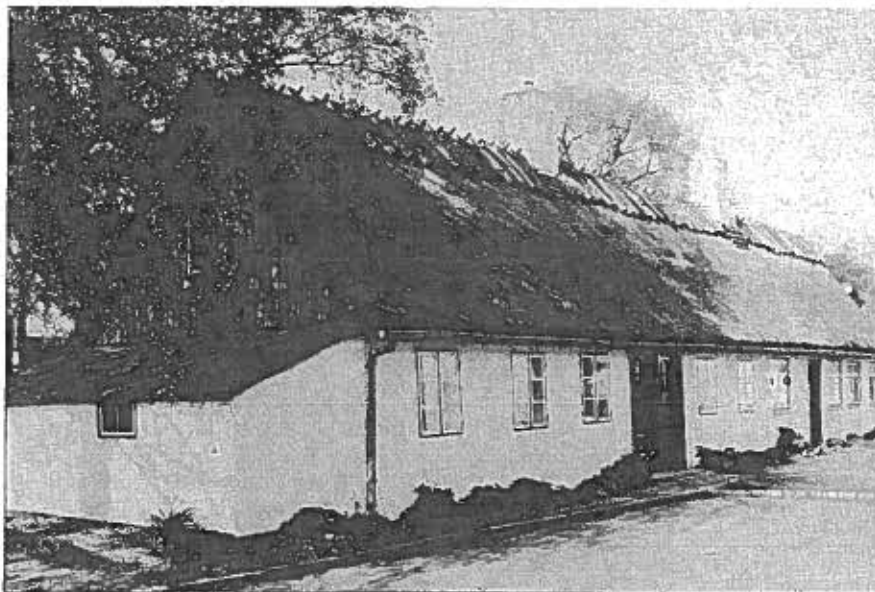
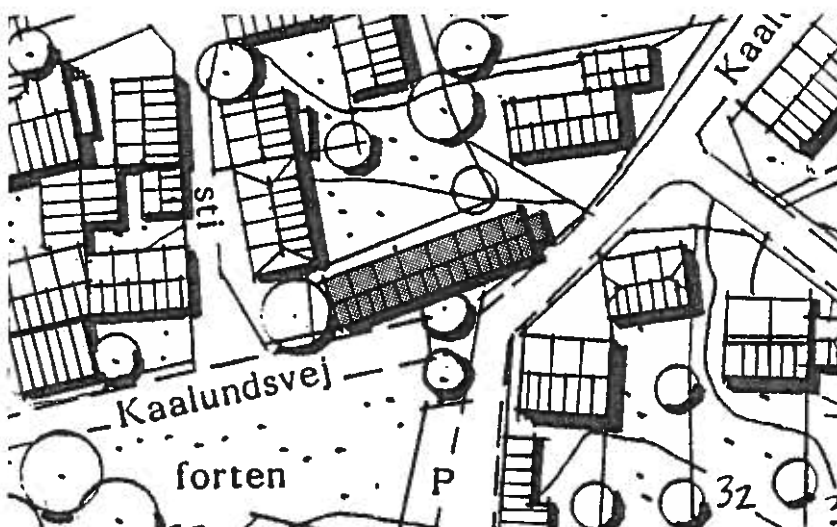
**Vinduer:** To-rammede sprossevinduer i den vestlige del af huset. 4-rammede vinduer med lodret sprosse i de øverste vinduer i den østlige del af huset. Hvidmalede betonsålbænke under østlige vinduer. Vinduerne er to-farvede med grøn karm og hvid ramme.

- Døre:** Mod Kaalundsvej 3 grønmalede fyldingsdøre med sprossevindue foroven.
- Andet:** Ved begge gavle er der et lavt muret udhus med hvidkalkede vægge og sort sokkel. Udhusene er dækket af et halvtag med tagpap. Pudset hvidmalt gasbetonmur, afdækket med røde tagsten mod nabo.

- Vejledning ved ombygning og istandsættelse:** Ved en ombygning af ejendommen bør vinduerne i den østlige del ændres til 2-rammede sprossevinduer, og karmen males mørkegrøn. Skorstenene bør ændres til traditionelle skorstene med sokkel og kalkes.

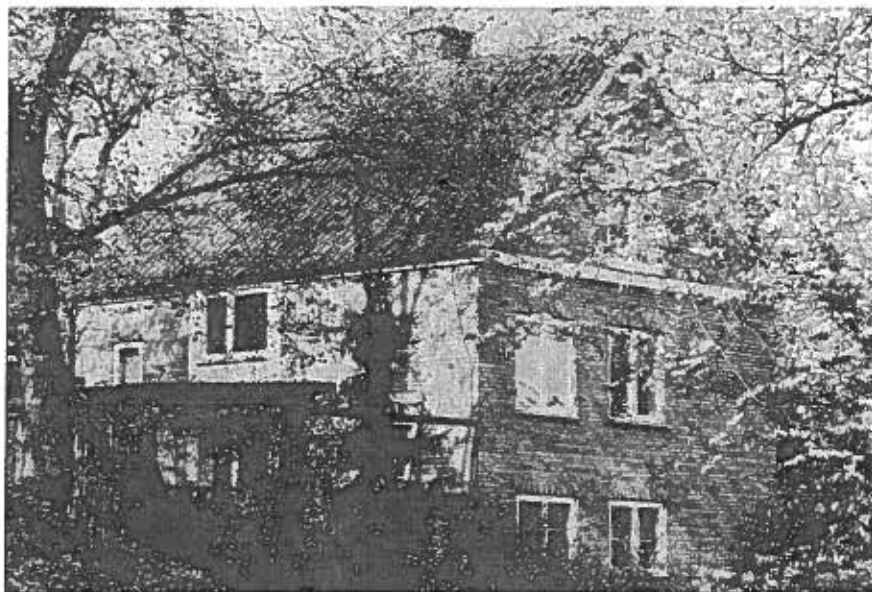
- Tag:** Sadeltag belagt med røde tegl.
- Facader:** Grundmuret hus i 1 etage med udnyttet tagetage. Ydervæggene muret i gule sten og ubehandlede. Hvidmalede, murede gesimser langs tagfod og vandret over gavlene. Pudsede hvidmalede vindskeder. Indgangsparti hvidmalet. Hvidmalet halvrund betonbaldakin over hoveddør.
- Vinduer:** To-rammede vinduer, hvidmalede.
- Døre:** Listebeklædt hoveddør, vandrette lister.
- Andet:** Udhus på 10 m<sup>2</sup>.

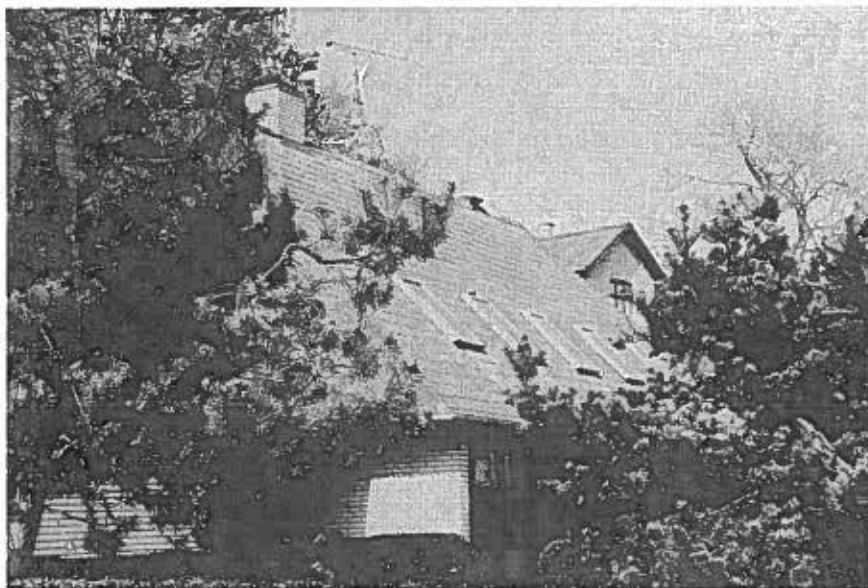
**Tag:** Sort eternitskifertag med helvalm og store velusvinduer i tagfladen.

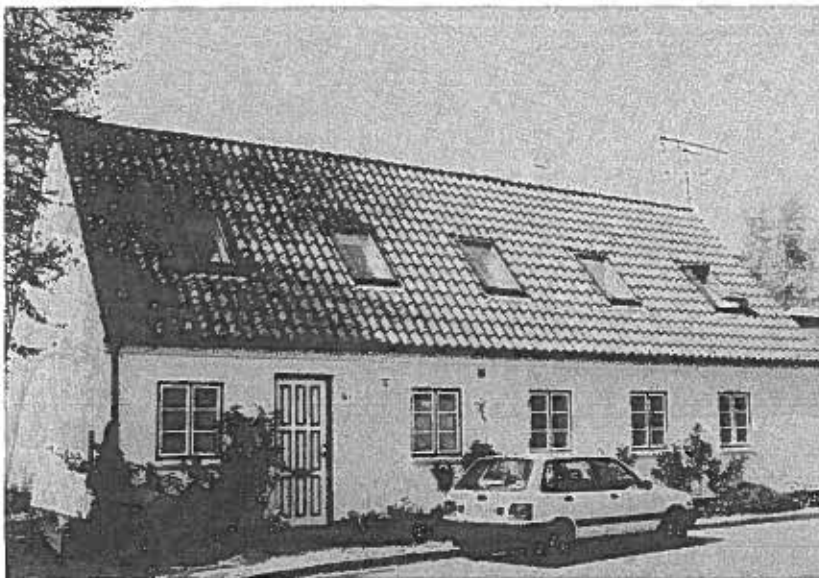
- Tag:** Sadeltag, dækket med røde falstagsten. I tagfladen 5 stk. Velux-ovenlys. Skorsten opført i elementer, berappet og afsluttet med en muret afdækning og hvidkalket.
- Facader:** Grundmuret hus i 1 etage med unyttet tagetage. Ydervæggene vandskurede og hvidkalkede. Soklen sortmalet.
- Vinduer:** Torammede sprossevinduer med grønmalet karmtræ og hvidmalede rammer.
- Dør:** Mod syd fyldingsdør med grønmalet indfatning, hvide og grønne fyldinger.

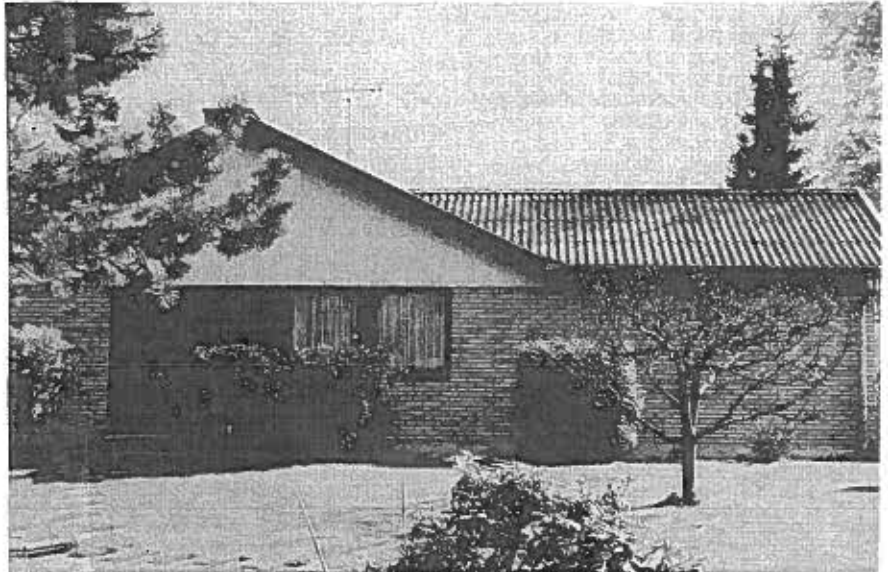
- Tag:** Sadeltag belagt med bølgeeternit.
- Facader:** Grundmuret vinkelhus i 1 etage. Ydervæggene i gule maskinsten, med støbt pudset sokkel. Gavle beklædt med pløjede brædder.
- Vinduer og døre:** Rammer af træ og naturtræsbehandlede.
- Andet:** Carport på 24 m<sup>2</sup>.

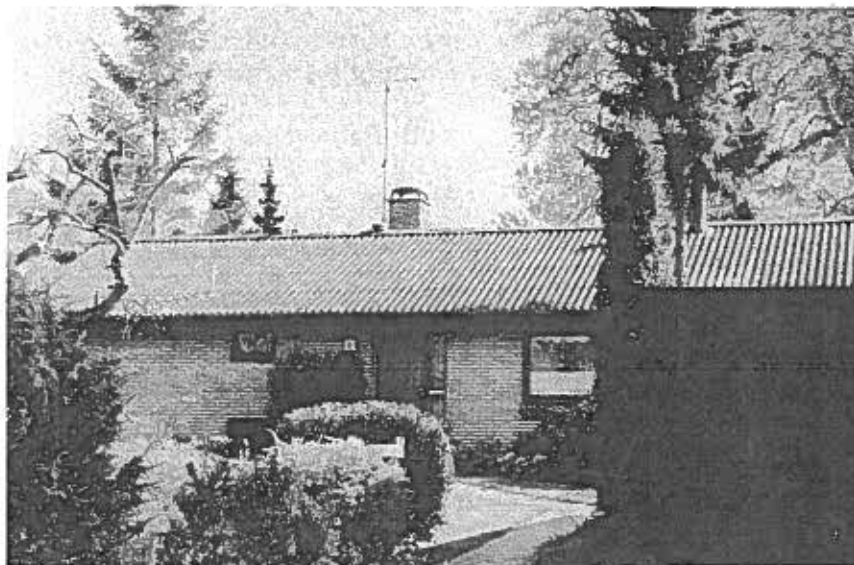
- Tag: Sadeltag belagt med bølgeeternit og stort udhæng.
- Facader: Grundmuret hus i 1 etage. Ydervægge af gule maskinsten. Støbt, pudset sokkel.
- Vinduer og døre: Naturtræsbehandlet træværk.
- Andet: Garage på 20 m<sup>2</sup>.

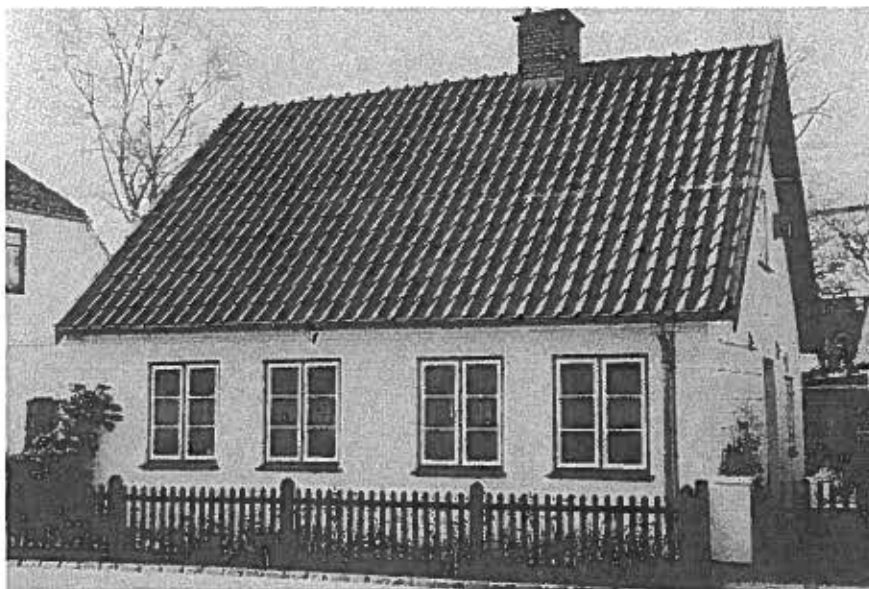
- Tag:** Sadeltag med røde falsteglsten og sortmalede vindskeder i udhænget. Skorsten i røde mursten.
- Facader:** Grundmuret hus med 4 vinduesfag i 1 etage med udnyttet tagetage. Ydervæggene er berappede og hvidkalkede med en muret gesims langs tagfod. Sokkelen er berappet og sorttjæret.
- Vinduer:** Torammede sprossevinduer med rødmalet karmtræ og hvide rammer. Sålænke af skifer.
- Dør:** Hoveddøren i østgavlen er en brunmalet listedør med glas i øverste halvdel.

- Bemærkninger:** Huset er velholdt og af stor betydning for gadebilledet.
- Vejledning ved ombygning og istandsættelse:** Skorstenen bør berappes og hvidkalkes. Sålbenkene bør evt. erstattes af muret sålbænke. Huset ville vinde ved, at taget fik en opskalkning, og udhænget blev fjernet. En ny hoveddør bør udføres i overensstemmelse med husets alder.

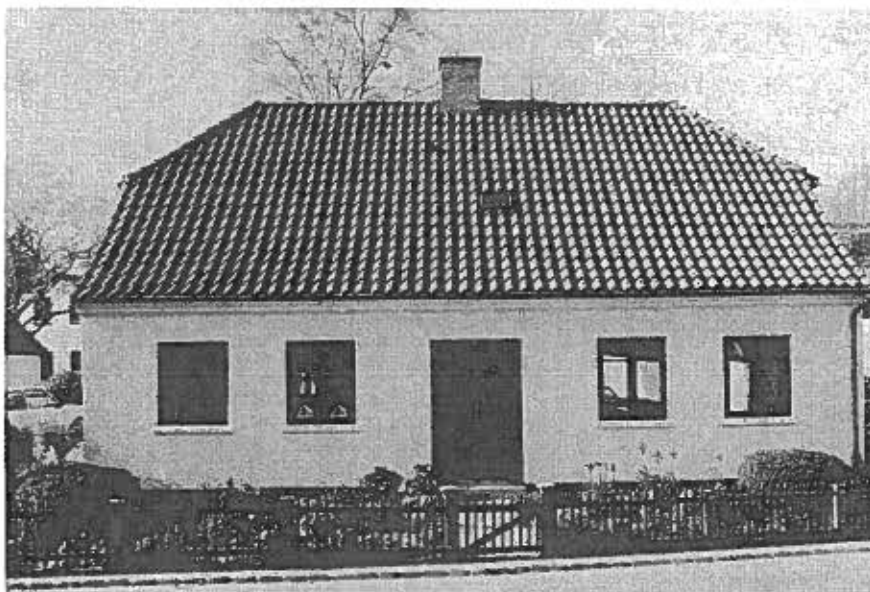
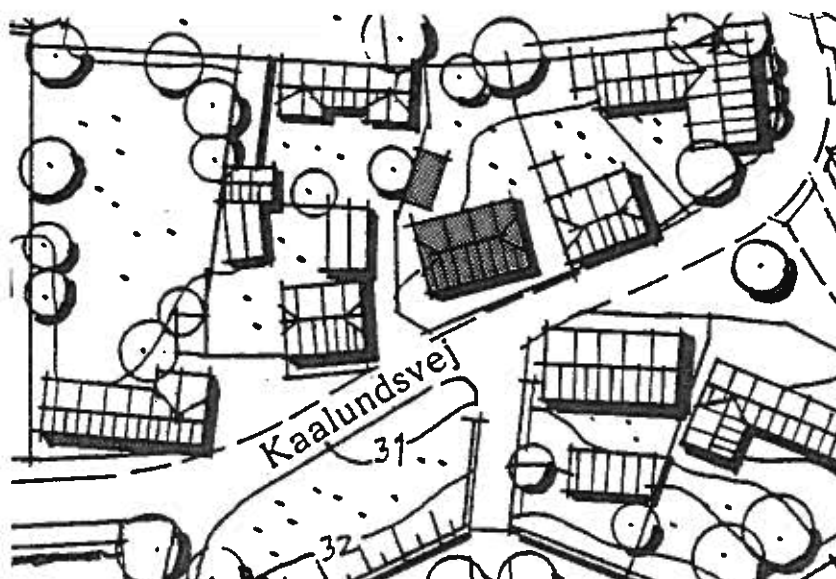
- Tag:** Sadeltag med halvvalm, dækket med røde fals-teglsten. Skorsten i gule mursten.
- Facader:** Huset er grundmuret med 5 vinduesfag, i 1 etage med udnyttet tagetage. Ydervæggene er berappede og gulkalkede med hvidkalket profilgesims langs tagfod. Sokkelen er pudset og sorttjæret.
- Vinduer:** Torammede med en enkelt højtsiddende, vandret sprosse. Holdt i teaktræsbrun farve. Sålbænkene er i beton og i samme farve som facaden.
- Dør:** Gadedøren er beklædt med vandrette lister, holdt i en brun farve.

- Beplantning:** Haven er afgrænset af stakit mod vej.  
I forhaven en stor formklippet taks.
- Andet:** I vestskel ligger et udhus med berappede gulkalkede vægge, overdækket af et halvtag med falsteglsten.
- Bygningshistorie:** Arkivalierne vedrørende dette hus er meget mangelfulde, dog indgik denne matrikel i det lange Hus's grund Kaalundsvej 8 og 10. Det nuværende hus er opført i sidste halvdel af forrige århundrede.
- Bemærkninger:** Pænt og velholdt hus med stor betydning for gadebilledet.
- Vejledning ved ombygning og istandsættelse:** Gadedøren bør erstattes af en fyldingsdør. Vinduer bør være torammede sprossevinduer. Dør og vinduer bør males i stedtypisk farve. Skorstenen bør berappes og kalkes i facadens farve.

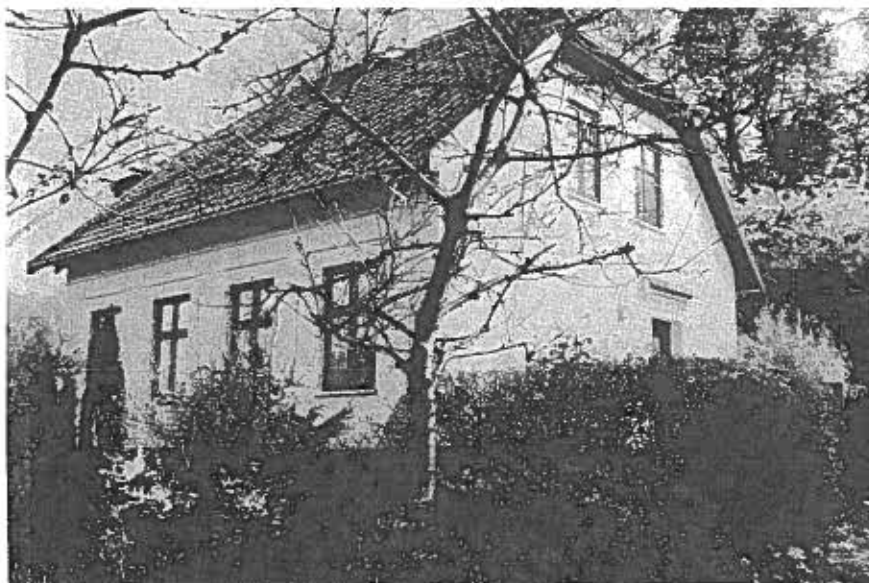
- Tag:** Sadeltag med halvvalm, dækket med røde fals-teglsten.  
Skorsten pudset og hvidkalket.  
Ovenlys mod nord i tagfladen.
- Facader:** Grundmuret forhus i 1½ etage, og 4 fag langt.  
Ydervæggene er pudsede og hvidkalkede.  
Soklen sorttjæret.
- Vinduer:** Fire-rammede dannebrogsvinduer malet blå.
- Døre:** Hoveddør plan bræddedør, blåmalet.

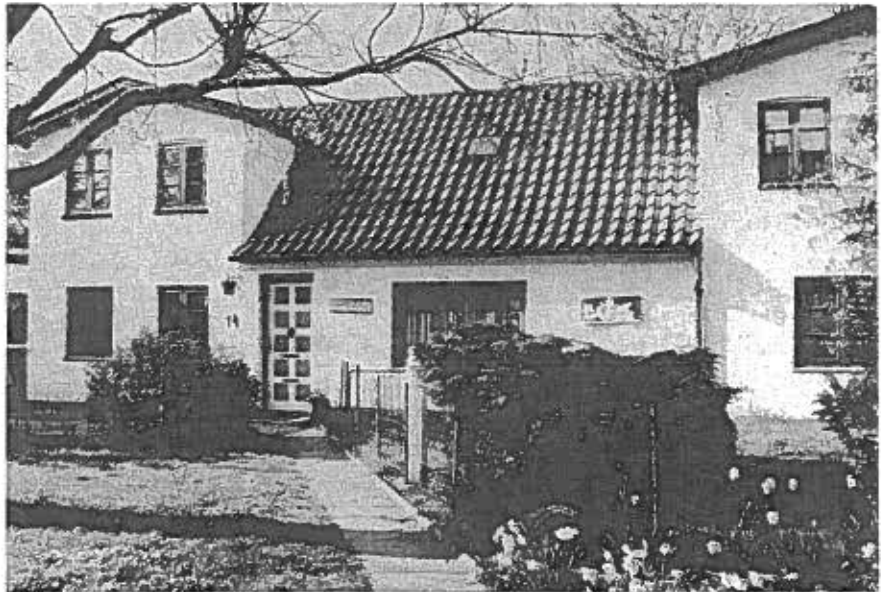
Kaalundsvej 14

- Tag:** Sadeltag med røde vingetegl.
- Facader:** Grundmuret hus, 7 vinduesfag langt, i 1 etage, med delvis udnyttet tagetage og 2 gavlkviste i sydfacaden. Ydermurene er pudsede og hvidmalede med profilgesims ved tagfod. Sokkel pudset og sorttjæret.
- Vinduer:** Vinduer er af forskellig type og format. Dels 2-rammede vinduer med vandrette sprosser i gavlkvistene, dels 4-rammede vinduer uden vandrette sprosser.
- Dør:** Hoveddøren er en fyldingsdør, hvor de to øverste fyldinger er erstattet af glas.

- Andet: I vestskellet ligger et grundmuret udhus med berappede hvidmalede, overdækket af et halvtag med tagpap.  
Endvidere ligger der en trægarage med sadeltag, dækket med bølgeeternit.
- Bygningshistorie: Huset eksisterede før 1718 (5 fag). I 1806 og 1825 omtales det 6 fag og 7½ alen dybt egebindingsværk med stråtag. 4 juni 1866 brændte huset sammen med Lindegården, men blev allerede samme efterår genopbygget i grundmur 8 fag, 8 alen dybt med tegltag, 10 vinduer og 3 udvendige døre.
- Bemærkninger: Velholdt hus, som indgår som et led i landsbyens specielle miljø.
- Vejledning ved ombygning og vedligeholdelse. Vinduer burde være af ens type, sprossevinduer.

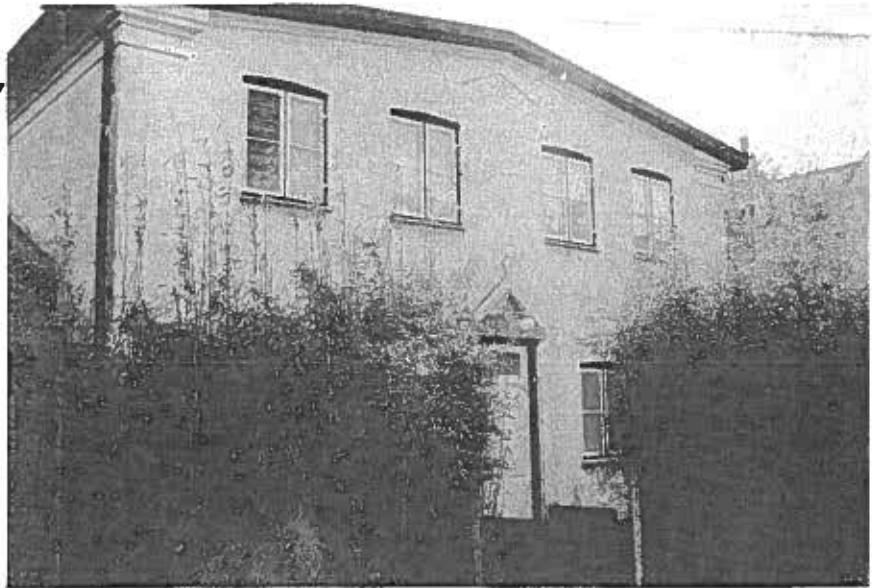
Kaalundsvej 15,

- Tag:** Mod vejen sadeltag med lav tagrejsning. Det øvrige tag er et usymmetrisk sadeltag. Alle tagflader dækket med tjæret pap. De to skorstene er berappede med et tykt lag mørtel.
- Facader:** Grundmuret forhus i 2 etager. Ydervæggene er pudsede og hvidkalkede. Facaden er smykket med pilastre og pudsede indfatninger ved hoveddør, samt trekantfordybning i gavltrekant. Mod øst findes en udbygning i 1 etage. Sokkel malet sort.
- Vinduer:** To-rammede sprossevinduer med sorte karme og hvide rammer.
- Døre:** Hoveddøren er en fyldingsdør med lavt overvindue og malet hvid, med sort karm.

- Beplantning:** Langs vejen er der en høj bambushæk. Lille støbt vandbassin i forhaven.
- Andet:** Syd-øst for forhuset ligger et udhus i 2 etager sammenbygget med en garage. Bygningen er grundmuret med berappede og hvidkalkede facader og sort sokkel. Taget er halvtag med sort pap.
- Bygningshistorie:** Anders Jensen opførte her som 91-årig et 6 fags hus på gadejord. Huset blev omkring 1735 delt i to boliger. før 1760 blev huset udvidet og ved århundredskiftet var lejemålene fordelt på 5 og 3 fag. De 5 fag blev forlænget eller nyopført til et hus, som var 7 fag langt og 7 3/4 alen dybt. Fra 1816 blev huset beboet af én familie. Huset er senere afløst af et grundmuret hus.
- Bemærkninger:** Huset har gennemgået flere ombygninger, og resultatet virker fantasifuldt. Forhuset og udhuset er med til at give stedet et særligt miljø. Udhuset er under istandsættelse.

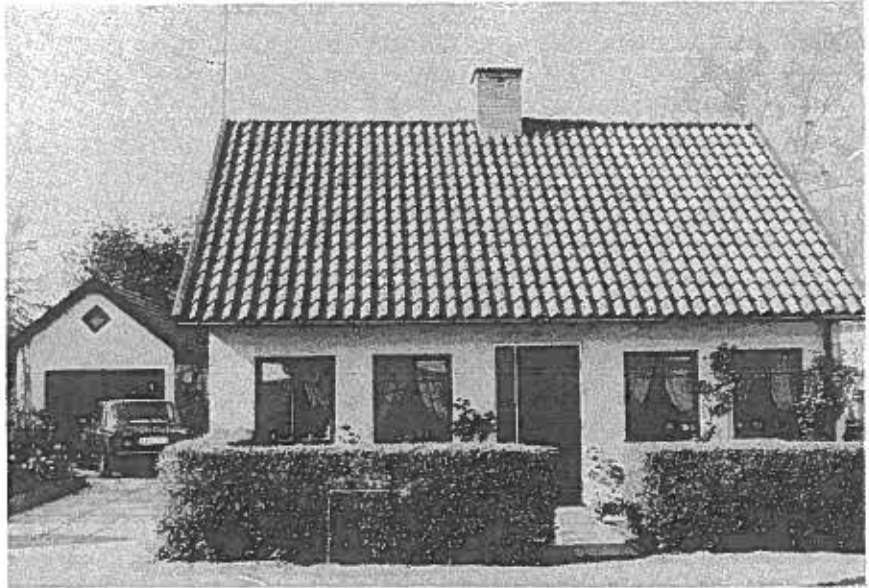
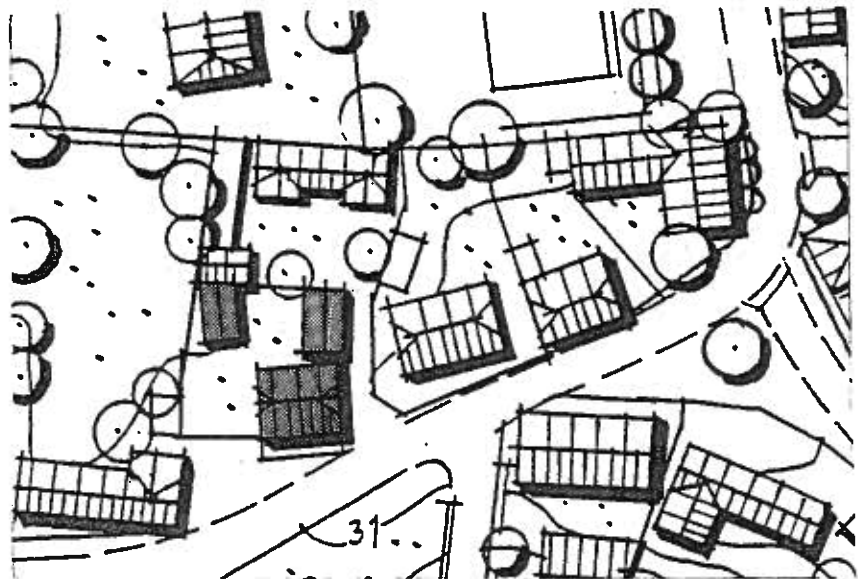
- Tag:** Sadeltag dækket med røde falsteglsten, og med sortmalede vindskeder i udhæng. Skorsten er i gule mursten.
- Facader:** Huset er grundmuret med 5 vindues-dørfag i 1 etage, med udnyttet tagetage. Ydervæggene er berappede og malet gule. Sokkelen er pudset og sorttjæret.
- Vinduer:** To-rammede med en højtsiddende vandret sprosse. Vinduer er holdt i en mørkebrun farve.
- Døre:** Gadedøren er beklædt med vandrette lister med et glasparti i siden. Døren er holdt i en mørkebrun farve. Karmtræet ved dør er hvidmalet.

- Beplantning:** Haven er afgrænset af en hæk mod vejen.
- Andet:** Ved østskellet ligger et sidehus med berappede ydermure, i samme farve som forhus med sadeltag, dækket med røde falsteglsten. I grundens nord-øst hjørne ligger en garage med pudset murværk og sadeltag, dækket med røde falsteglsten.

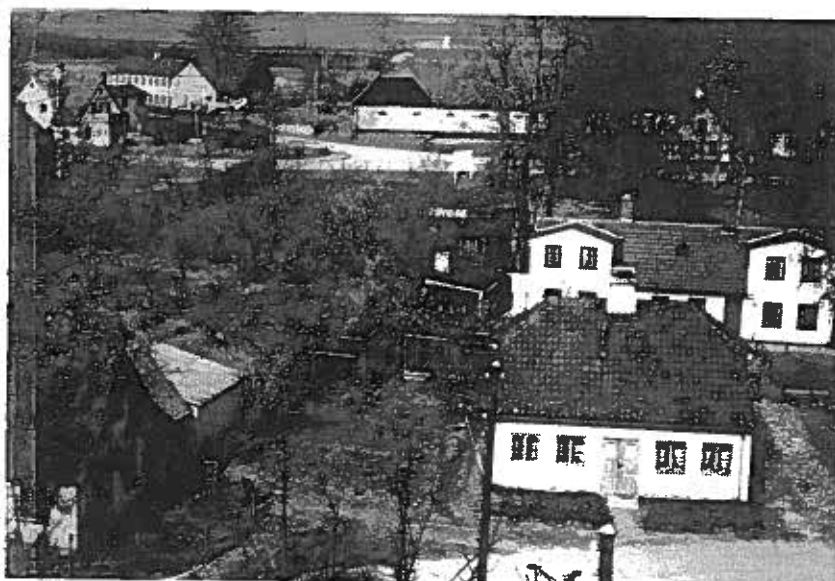
- Bygningshistorie:** I 1746-47 opførtes her på gadejord et 3 fags hus. Huset var, da det brændte i 1757, 5 fag. Hvornår det blev genopbygget vides ikke præcist, men ved århundredeskiftet (1800) omtales atter et hus. 1825 brandtakseres et 12 fags husmandssted, som 1854 rammes af en brand. Året efter stod et nyt færdigt 5 fag langt, 11 alen dybt, 1 stensgrundmur med tegltag og med 8 vinduer og 7 døre.

- Bemærkninger:** Velholdt hus, som har stor betydning for gadebilledet.
- Vejledning ved ombygning og istandsættelse:** Ved en istandsættelse af ejendommen bør gadedøren udskiftes til en fyldingsdør uden glasparti. Vinduerne bør udskiftes til 2-rammede sprossevinduer, som males i stedtypisk farve. Skorstenen bør berappes og kalkes i facadens farve. Hust ville vinde, ved at taget fik en opskalkning, og udhænget blev fjernet. (se iøvrigt idéskitse side 32).

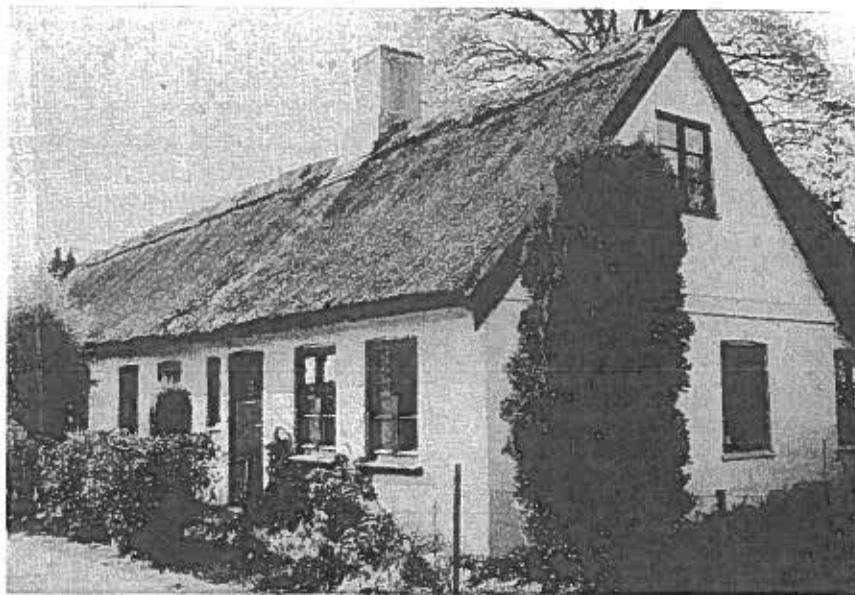
Kaalundsvej 18

**Tag:** Sadeltag, tækket med strå. Skorsten med sokkel og udkrægning er berappet.

**Facader:** Grundmuret hus, 10 vinduesfag, i 1 etage med delvis udnyttet tagetage. Huset indeholder en kort vinkelbygning over 1 fag ved østgavlen. Ydervæggene er berappede og kalket lysegule. Sokkel pudset og sorttjæret.

**Vinduer:** Termovinduer med 2 smalle vandrette sprosser.

**Døre:** I gadesiden er der to bræddebeklædte døre med et lille vindue i den øverste del. Dørene er brunmalede.

- Bemærkninger:** Huset er velholdt og velbevaret, af stor betydning for landsbymiljøet. Døre og vinduer bør tilpasses efter husets alder i overensstemmelse med traditionel byggeskik.

- Vejledning ved ombygning og** Ved en eventuel istandsættelse kunne dørene skiftes ud med fyldingsdøre. Vinduer kunne eventuelt udskiftes med 2-rammede sprossevinduer, malet i stedtypisk farve. Skorsten burde kalkes.

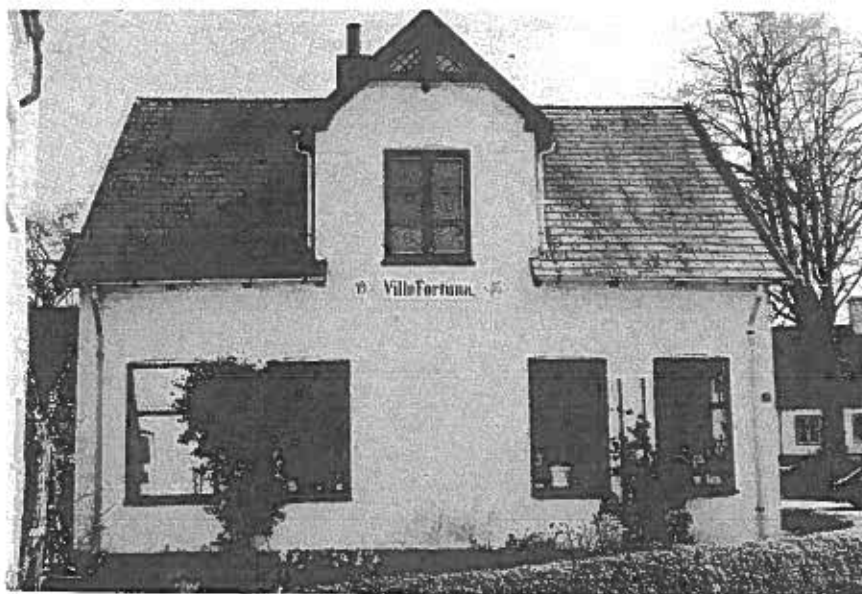
- Tag:** Sadeltag dækket med skifer med sortmalede vinrøskeder og udhængsspær. I den sydlige tagflade er der 2 taskekviste med finerbeklædte flunker. Skorstenspiiben er af gule mursten, afsluttet med et glaseret teglrør.
- Facader:** Grundmuret hus, 5 fag langt i 1½ etage. Ydervæggene er pudse og hvidkalkede. I gavlen og langs tagfod løber et gesimsbånd trukket i puds. Soklen er pudset og sortmalet. På husets sydside er opført en mindre tilbygning i pudset gasbeton med fladt tag, beklædt med brædder på den øverste del, og malet blå.
- Vinduer:** Er af forskellige typer og blå- eller sortmalede.
- Dør:** Ny fyldingsdør med sprossevindue foroven. Døren er malet mellemlå.

- Beplantning:** Grunden er afgrænset mod vej af en lav hæk.
- Andet:** I grundens sydvest-skel ligger et grundmuret udhus med berappede hvidkalkede vægge og fladt papbeklædt tag.

- Bemærkninger:** Huset er under istandsættelse. Har stor betydning i form af sin beliggenhed.
- Vejledning ved ombygning og istandsættelse** Vinduer burde være samme type - dannebrogseller sprossevinduer og holdes i samme stedtypiske farver.  
Flunker i taskekviste burde males eller beklædes med zink.  
Udhus langs p-pladsen burde hvidtes og portene males. (se iøvrigt idéskitse side 33).

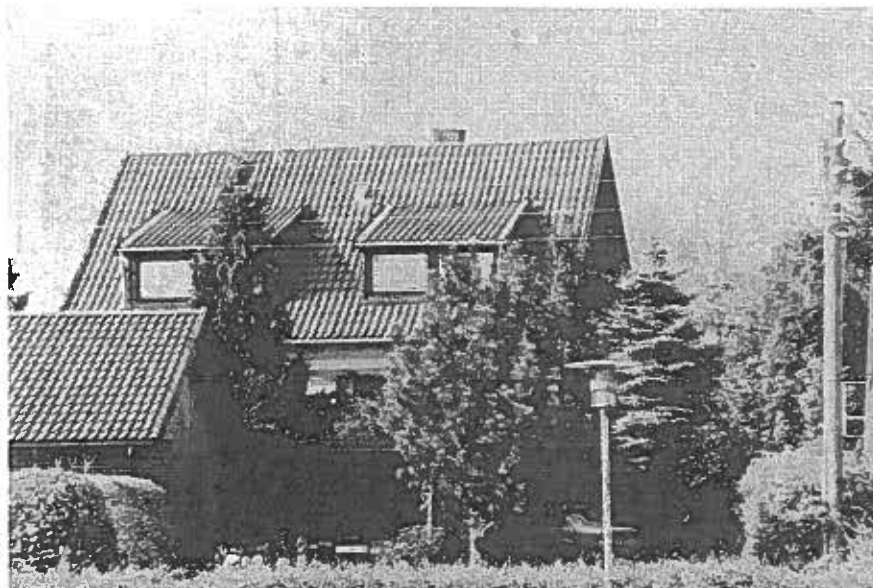
Kaalundsvej 20

- Tag:** Sadeltag, dækket med røde vingetegl. Skorstenen er muret i røde sten. Mod syd er der 2 taskekviste, med flunker beklædt som gavltrekanterne, og 2 vippevinduer i hver kvist.
- Facader:** Grundmuret hus i 1½ etage med udnyttet tagetage. Ydervægge er pudsede. Gavltrekanter er beklædt med trykimprægnerede brædder.
- Vinduer:** Store og et-rammede vinduer, uden sprosser, smurt med grøn træbeskyttelse.
- Dør:** Hoveddør beklædt med lakerede lister (egetræslister).

- Beplantning: Thujahæk i østskel og raftehegn mod indkørsel. Nøddesten i indkørsel.
- Bygningshistorie: Villaen er opført sidst i 1860'erne til Dr. C. Mørch, og sidenhen ombygget.
- Bemærkninger: Huset er velholdt. Beliggenheden og bevoksningen foran huset gør, at bygningen kun delvis opfattes fra vejen. De store kviste og vippevinduerne er dominerende i tagfladen.
- Vejledning ved ombygning og istandsættelse: Mindre kviste ville klæde huset.
-

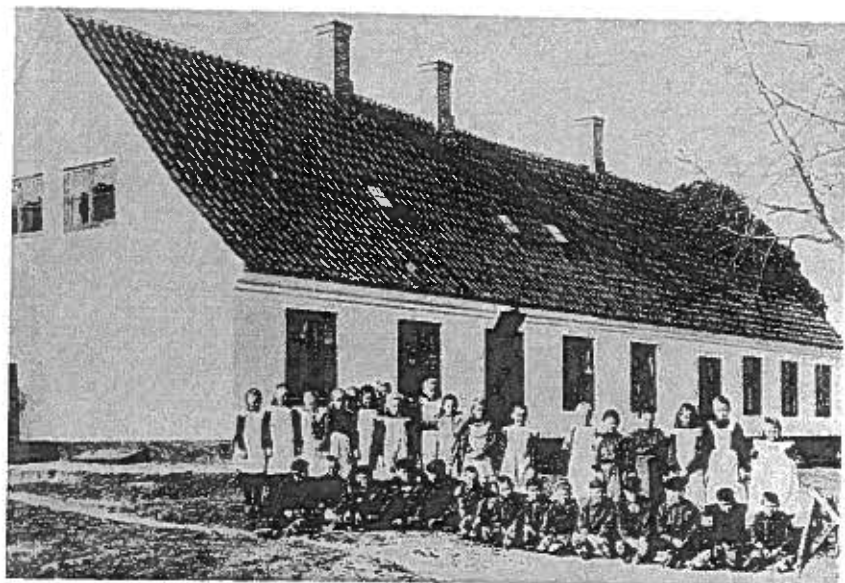
- Tag:** Sadeltag dækket med røde vingetegl. Der er 4 runde jerntagvinduer i tagfladen mod nord. De to skorstene har udkragninger og er berappede.
- Facader:** Forhuset er grundmuret i 1 etage, med 9 vinduesfag. Ydervæggene er berappede og hvidkalkede. Sydfacaden indeholder en grundmuret gavlkvist over 3 fag. Over den østlige indgangsdør findes en rytterskoletavle af sandsten. Langs tagfod løber et buet rulleskift (rytterskolegesims). Soklen er pudset og sorttjæret.
- Vinduer:** Sprossevinduer med en vandret sprosse. Karmtræet er sortblå, og rammerne er hvidmalede.
- Døre:** Sortmalet fyldingsdør mod nord. Mod syd småsprosset fyldingsdør med "mønstrede/svungne" glasfelter.

- Andet:** Ved østgavlen ligger et 4 fags bindingsværkshus med sorttjæret tømmer og hvidkalkede vægge (tavl) af mursten og gasbeton. Taget er stråtag med kragetræer. Gavle er træbeklædte og sortmalede. Udhuset er på 35 m<sup>2</sup> og fra 1780.

- Bemærkninger:** Smukt hus, der er af meget stor betydning for landsbymiljøet omkring forten.
- Vejledning ved ombygning og istandsættelse:** Skorsten burde have samme overfladebehandling som facaden.

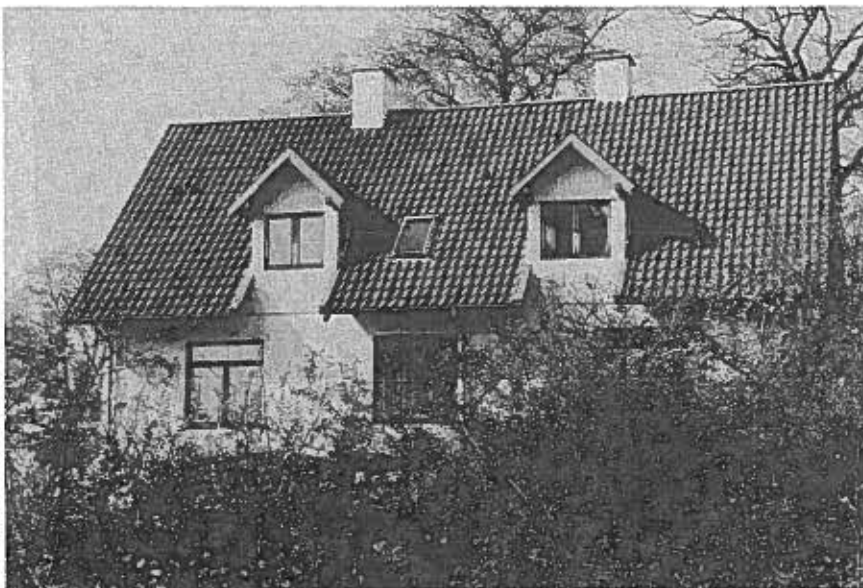
Kaalundsvej 25

- Tag:** Sadeltag, dækket med røde vingetegl. Der er 2 ovenlysvinduer i den nordlige tagflade. Mod syd er der to sadelkviste beklædt med hvidmalede brædder. I flunkerne er der glas. De to skorstone er berappede og hvidmalede.
- Facader:** Grundmuret hus i 1½ etage. Ydervæggene er pudse og malet hvide. Soklen er pudset og sortmalet.
- Vinduer:** Der er dels sprossevinduer, dels dannebrogsvinduer og dels torammet vindue i forskellige farver.
- Døre:** Hoveddøren er en fyldingsdør, rødmalet med sprossede vinduer i den øverste halvdel.

- Bemærkninger:** Velholdt hus. Stærkt ombygget, blandt andet med store tagudhæng og 2 høje frontkviste med sadeltag mod syd.
- Vejledning ved ombygning og istandsættelse:** Vinduerne bør være af samme type, malet i samme farve.

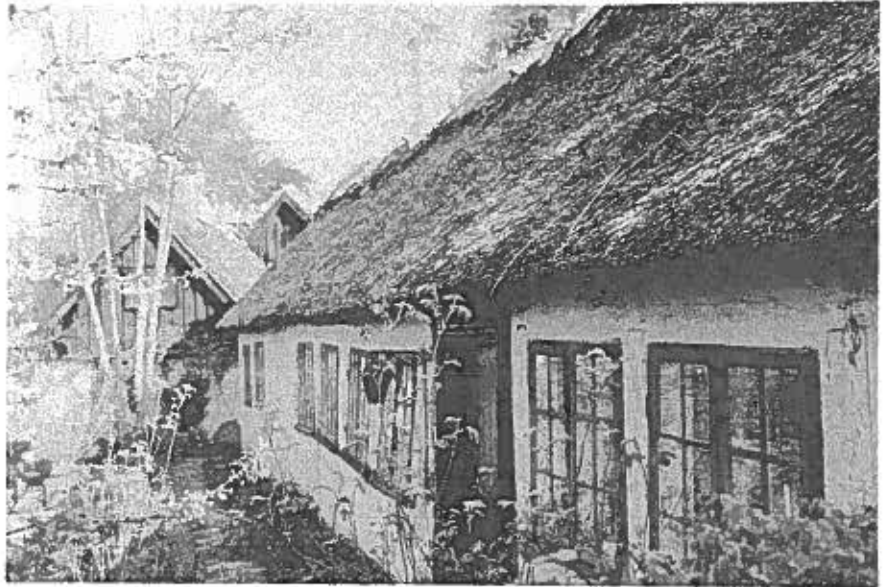
- Bemærkninger:** Huset er smukt og velbevaret og af meget stor værdi for landsbymiljøet.
- Vejledning ved ombygning og** Vinduer og døre bør males i stedtypiske farver. Forhusets to skorstene bør kalkes i facadens farve.

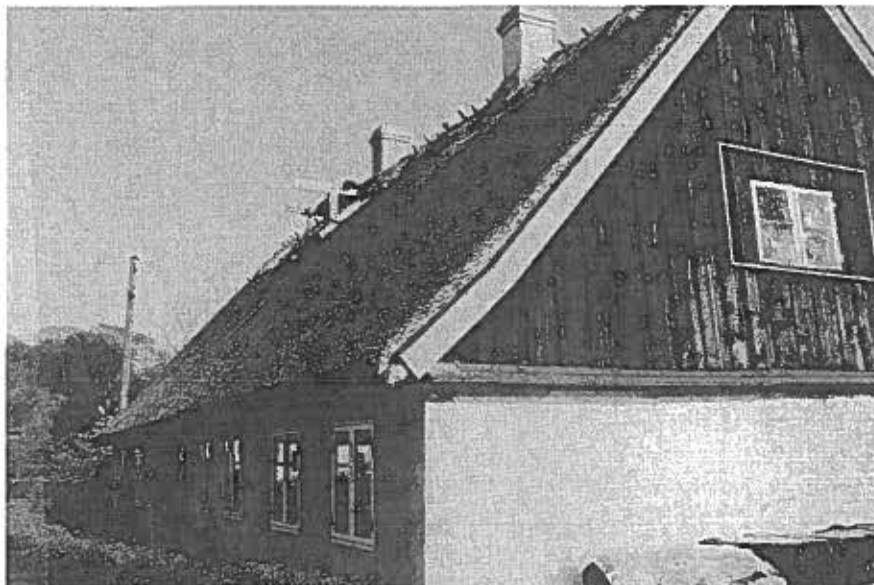
Kaalundsvej 31

- Tag:** Sadeltag, dækket med strå med kragetræer. To nye murede skorstene med sokkel og udkræning.
- Facader:** Huset er 9 fag langt i 1 etage med delvis udnyttet tagetage. Ydervæggene er dels grundmurede, dels bindingsværk (de 5 vestlige fag i facaden mod vejen), berappet og hvidkalket. Sokkel pudset og sorttjæret. Gavltrekanten mod vest er beklædt med sortmalede brædder. I øst er gavltrekanten muret og berappet. Langs gavltrekantens fod er et muret gesimsbånd. Vandbræt under gavltrekant er beklædt med tagpap.
- Vinduer:** To-rammede vinduer med to vandrette sprosser, malet hvide. Vinduer mod gården er nye to-rammede sprosser-vinduer, hvidmalede.
- Døre:** Mod Kaalundsvej en to-fløjet brunmalet fyldingsdør. Mod gården 2 nye hvidmalede fyldingsdøre, hvor den øverste del er glas.

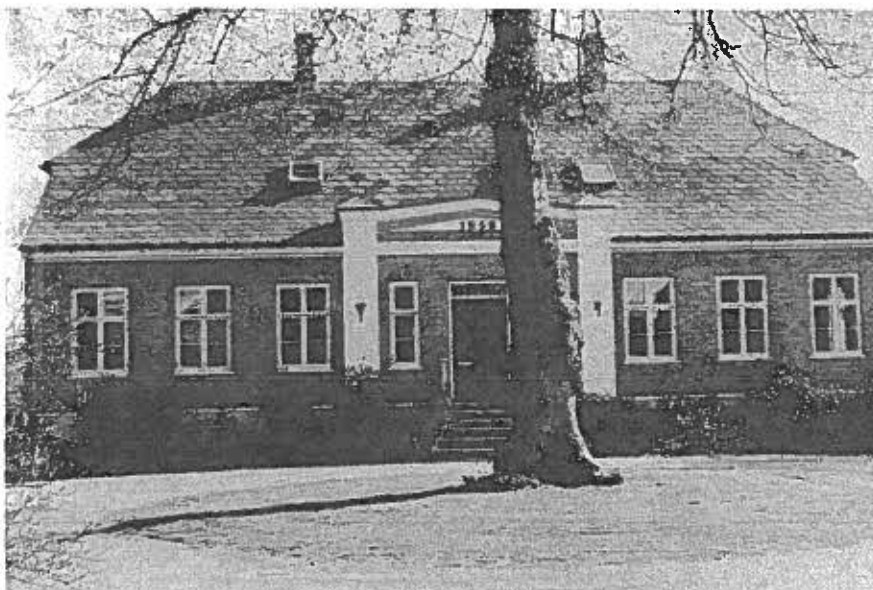
**Tag:** Sadeltag med halvvalm, og dækket med skiffer. To skorstene med udkragninger i gule mursten. Tre ovenlysvinduer i tagflade mod gård.

**Vinduer:** 4-rammede med 1 vandret sprosse malet hvide.

**Hoveddør:** 2-fløjet fyldingsdør, blåmalet med lille hvidmalet overvindue og 4 lodrette sprosser.

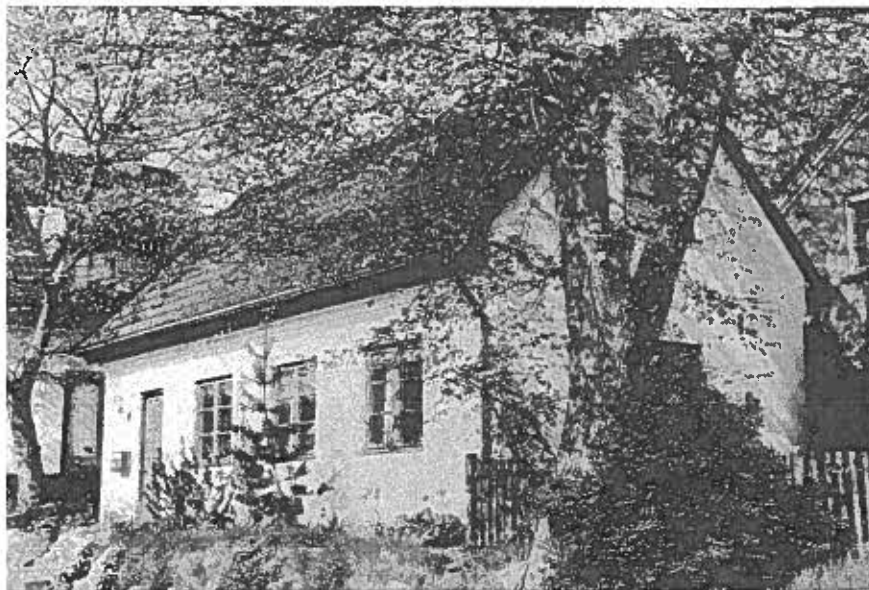
- Tag: Sadeltag dækket med sorte cementtagsten.
- Facader: Grundmuret hus, 4 fag, i 1 etage med udnyttet tagetage. Ydervæggene er pudsede med gesims langs tagfod og hvidmalede.
- Vinduer: Torammede termovinduer med grønmalede tvær-sprosser i hver ramme.
- Dør: Ny grønmalet fyldingsdør.

Vejledning ved ombygning og istandsættelse: Skorsten burde kalkes. Vinduer kunne ændres til sprossevinduer med mindre kraftige sprosser. Beklædning af taget kunne være røde vingeteglsten.

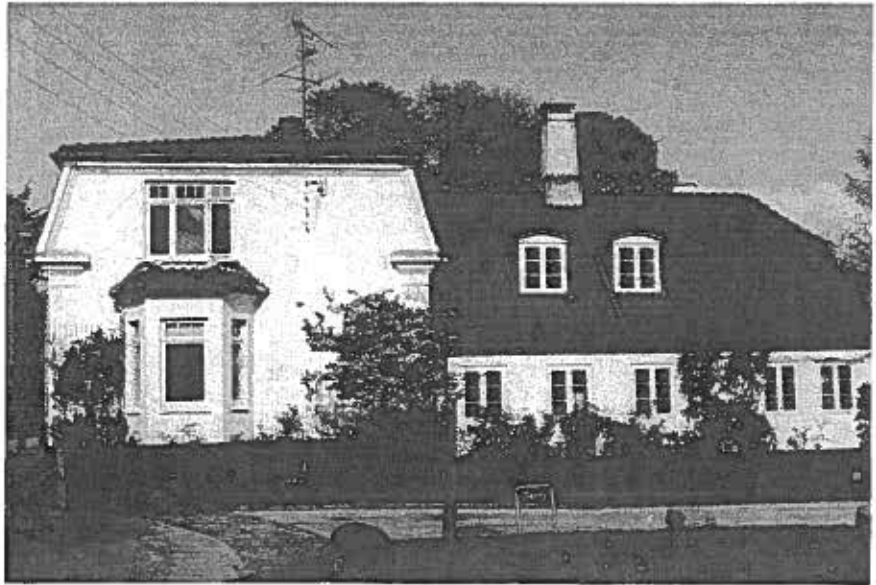
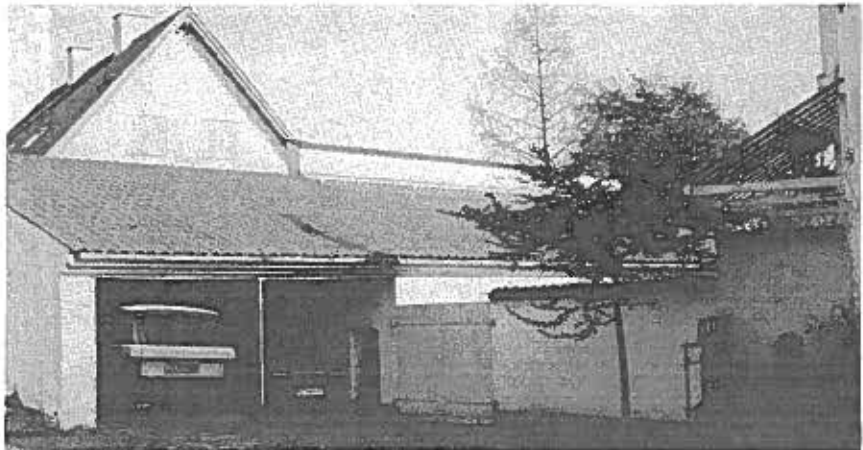
- Tag:** Afvalmet mansardtag, dækket med ensfarvede røde vingetegl. Skorstenen er i gule mursten.
- Facader:** Grundmuret forhus i 2 etager. Ydervæggene er pudsede og hvidkalkede. Langs tagfod og i gavle er der en markant muret gesims. Mod Søvej findes en tresidet karnap, overdækket med teglsten. Soklen er sorttjæret.
- Vinduer:** Er henholdsvis 1, 2 og 3-rammede med små overvinduer, med en lodret sprosse. Vinduerne er hvidmalede.
- Døre:** Hoveddøren er en dobbelt fyldingsdør med overvinduer med to lodrette sprosser. Trappe og indgangsrepos er af granit.
- Sidehuset:** Rummede den tidligere smedie, er i én etage med udnyttet tagetage, med sadeltag og halvvalm mod syd. Ydervægge, sokkel og tagdækning er i samme materialer og farver som forhuset. Dog er vinduerne torammede sprossevinduer. Smediens skorsten er pudset og hvidkalket.

Andet: Udhuset med garage i østskellet er grundmuret, berappet og hvidkalket med ensidig taghældning, dækket med røde vingetegl.

Beplantning/  
belægninger: Gårdspladsen mod Kaalundsvej er belagt med marksten samt brosten i ganglinierne.

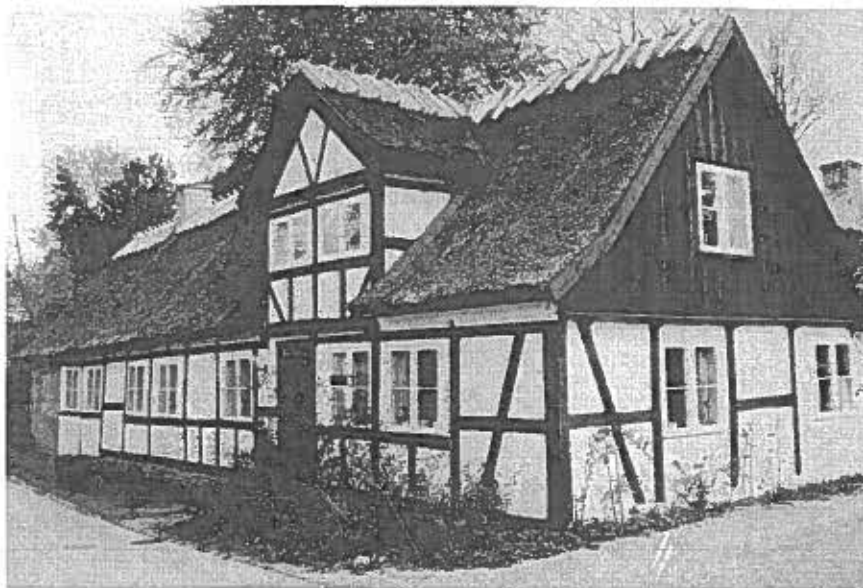
Søvej 2

- Tag:** Sadeltag belagt med strå og nylagte kragetræer i rygning. Skorstenen er berappet.
- Facader:** Huset er 13 fag bindingsværk i 1 etage og udnyttet tagetage. Tavlen i bindingsværket er berappede og hvidkalkede. I det nord-vestlige hjørne er der indsat et vægstykke af kløvninger i bindingsværks-langsiden. Gavlkvist over hoveddør spænder over 2 fag. Gavltrekanter er brædebeklædte og malet sorte.
- Vinduer:** To-rammede med en vandret sprosse, malet hvide.
- Dør:** Beklædt med uprofilerede brædder, grønmalet, med smalt overvindue, med lodrette sprosser.

- Bemærkninger:** Smukt og velholdt hus, af stor værdi for landsbymiljøet. Da huset blev restaureret i 1971 fik det stråtag med syet rygning, hvilket passede til husets lidt "fornemme" ydre.

- Vejledning ved ombygning og istandsættelse:** Skorsten i langhuset burde kalkes.

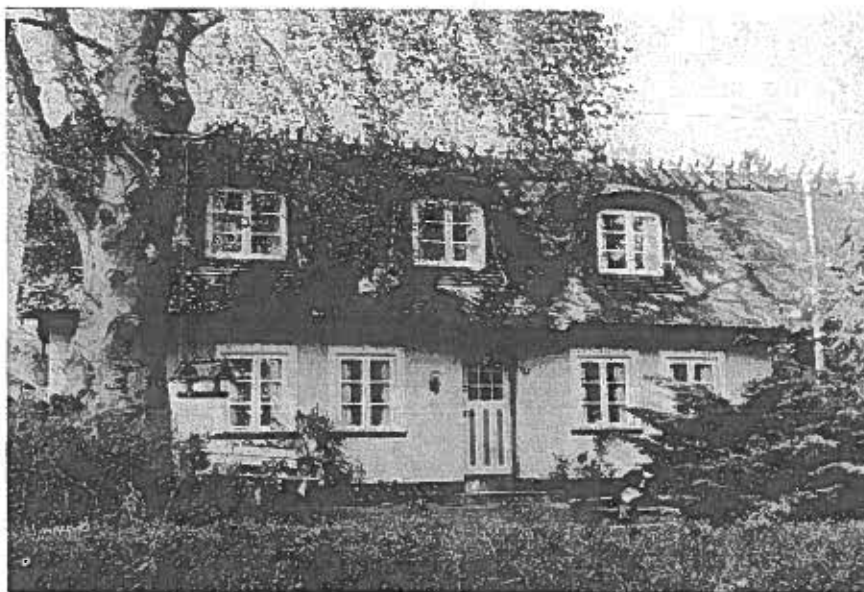
Søvej 3

- Tag:** Sadeltag med strå med kragetræer og vindskeder i gavlene. Der er 3 høje kviste formet i stråtaget mod vejen.
- Facader:** Grundmuret hus i 1 etage med udnyttet tagetage. Ydervægge er pudsede og gulmalede. Gavltrekanterne har sortmalet bræddebeklædning. Sokkelen er af kampesten, delvist pudset og sortmalet.
- Vinduer:** Torammede med to vandrette sprosser, hvidmalede.
- Dør:** Hoveddør som fyldingsdør. Malet hvid-blå og grå med små sprossede vinduer i den øverste halvdel.
