# Bevaringsvejledning

## Farum Landsby

Bevaringsvejledningen er udarbejdet af Hans Tyge Pedersens Tegnestue i samarbejde med Farum Kommune, Plan og Information i marts-maj 1992.

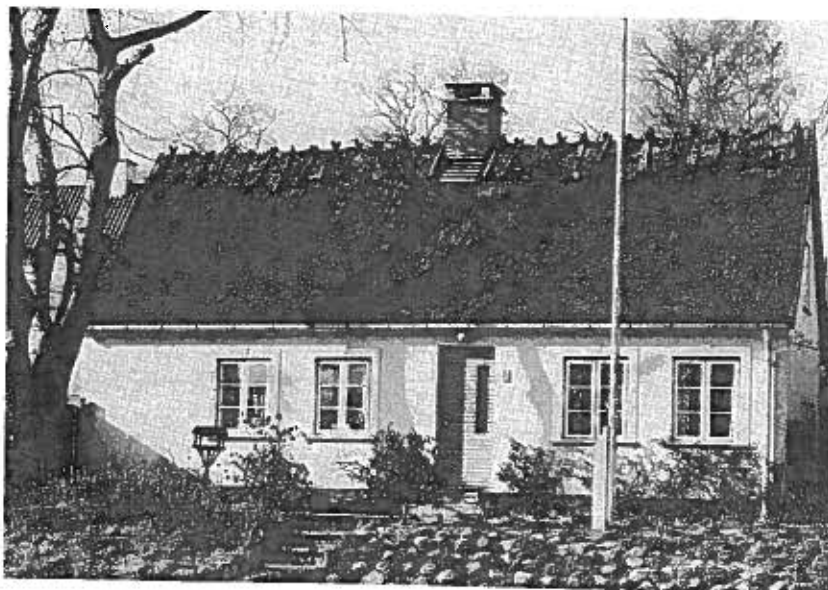
- Beplantning:** Markant blodbøg i forhaven.
- Andet:** I vestskellet ligger et sidehus i 1 etage med udnyttet tagetage i samme materiale som forhuset.
- Bygningshistorie:** Det fremgår ikke af arkivalierne, hvornår huset blev bygget. Det takseres første gang 1811, 6 fag langt, 8 alen dybt, anden gang i 1854, hvor det beskrives som hus med gavle i øst og vest, 6 fag langt, 7 alen dybt, bindingsværk på sten, lerklinede vægge og stråtag indrettet til beboelse og aftægtsstue med 2 skorstene og 1 bageovn, 7 fag vinduer. Udhus 2 fag 7½ alen med samme byggematerialer. Facaderne er senere omsat i grundmur på kløvstenssokkel.

- Bemærkninger:** Pænt og velholdt hus, hvis beliggenhed har betydning for landsbymiljøet. Skorsten mangler. Kvistene er blevet lidt dominerende.
- Vejledning ved ombygning og istandsættelse** En skorsten med sokkel og udkragning placeret i rygningen kunne også være med til at ændre husets "ansigt". Iøvrigt vile to mindre kviste nok passe bedre til husets stil/proportioner.

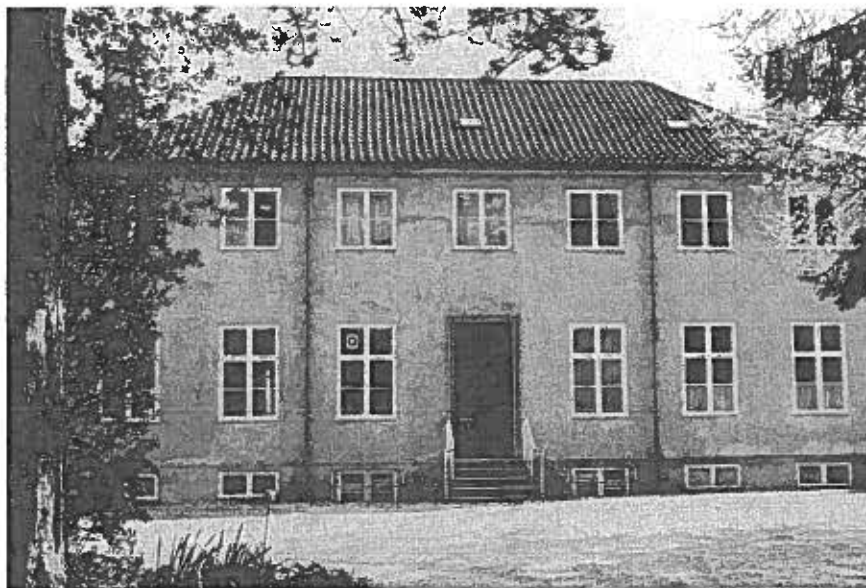
Søvej 4

**Tag:** Afvalmet sadeltag med vingetegl. I begge de afvalmede tagflader er en høj pudset skorstenspipe.

**Facader:** Grundmuret hus i 2 etager med 7 vinduesfag. Ydervægge er pudsede i en grå farve. Sokkelen er pudset og indeholder kældervinduer.

**Vinduer:** Vinduer på nordfacaden i stueetagen er 4-rammede. På 1. sal er vinduerne 2-rammede. Alle vinduer har en vandret sprosse og er hvidmalede. Sydfacadens vinduer i stueetagen er udformede som 2-fløjede havedøre med sprosser.

**Dør:** Rødmalet hoveddør. 2-fløjs fyldingsdør med lavt overvindue. En støbt betontrappe med rørgelænder fører op til døren.

- Beplantning: Langs Søvej er haven afgrænset af levende hegn. Markant frugttræ i haven. Nærmest søen findes bredvegetation af pil og el.
- Andet: Ud fra vestgavlen ligger en lav 1-etages sidebygning på 5 fag i samme materiale som hovedhuset, men med en glasdør med overvindue. Ud fra østgavlen ligger en dobbelt garage i samme materialer som de øvrige bygninger.
- Bygningshistorie: Villaen blev opført i 1922 for doktor Thomas Castberg.
- Bemærkninger: Huset er en af landsbyens store huse.
- Vejledning ved ombygning og istandsættelse: Ved en istandsættelse af huset burde facadefarven ændres til en lysere farve. Der er store muligheder for at støtte husets lidt palæ-agtige udseende, ved enkle ændringer.

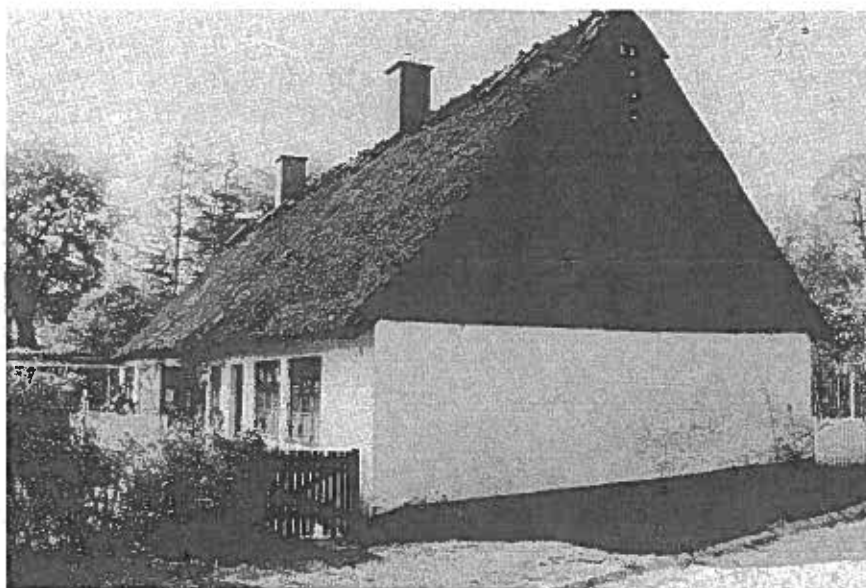
- Beplantning:** Haven er afgrænset af en høj hæk.
- Bygningshistorie:** Huset blev bygget på gadejord i sommeren 1835 af Farum kommune til fattighus, og var 8 fag langt, 12 alen dybt, fyrrebindingsværk, klinede vægge med stråtag, indrettet til 4 stuer, 2 kamre og 2 køkkener med 4 ildsteder til en skorsten.  
1840 boede 12 voksne og 5 børn i huset, som 1880 blev solgt på auktion og siden ombygget.
- Bemærkninger:** Huset er pænt og velholdt. Facaden virker lidt urolig på grund af de uensartede vinduer og udbygningen i sydfacaden.
- Vejledning ved ombygning og istandsættelse:** Skorstenene, der mangler sokkel og udkræning, bør berappes og hvidkalkes.  
Det ville nok klæde huset, hvis den lille udbygning på sydfacaden blev fjernet.

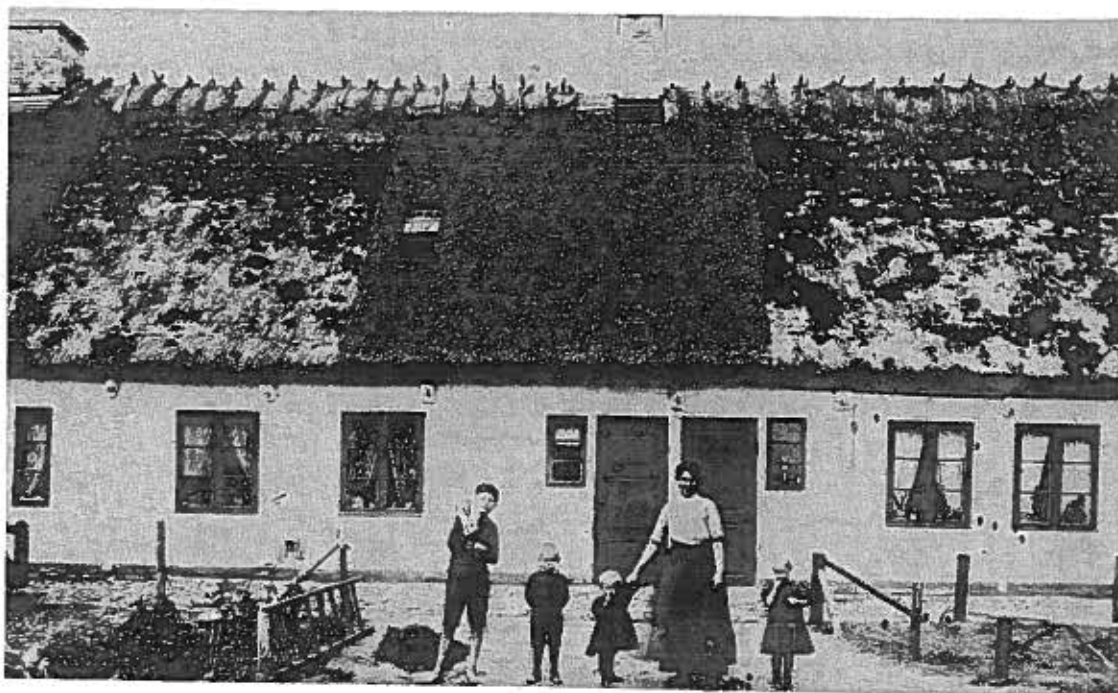
**Tag:** Sadeltag med strå og kragetræer med vindskeder i gavlene.  
De to skorstene er i blanke gule sten.

**Facader:** Huset er hovedsageligt i bindingsværk 8-10 fag i en etage. Ydervægge er dels murværk, dels overkalket bindingsværk (hvidt). Sokkel af kampesten og teglsten, som er sorttjæret. Den vestlige gavltrekant er beklædt med tryk-imprægnerede brædder. Den østlige gavltrekant er bræddebeklædt, smurt med træbeskyttelse. Midt på sydfacaden er der en lille udbygning, dækket med bølgeeternit.

**Vinduer:** I nordfacaden er vinduerne 1 og 2-rammede. I sydfacaden 2 og 3-rammede vinduer, alle med to vandrette sprosser, holdt i grøn farve.

**Døre:** Grønne fyldingsdøre med vindue i øverste halvdel.  
I sydfacade fyldingsdøre med sprossevindue i den øverste halvdel. I nordfacade er der påhængte vinterdøre, udført som fyldingsdøre, med glas i den øverste fylding med lodret sprosse. Alle døre er grønmaledede.

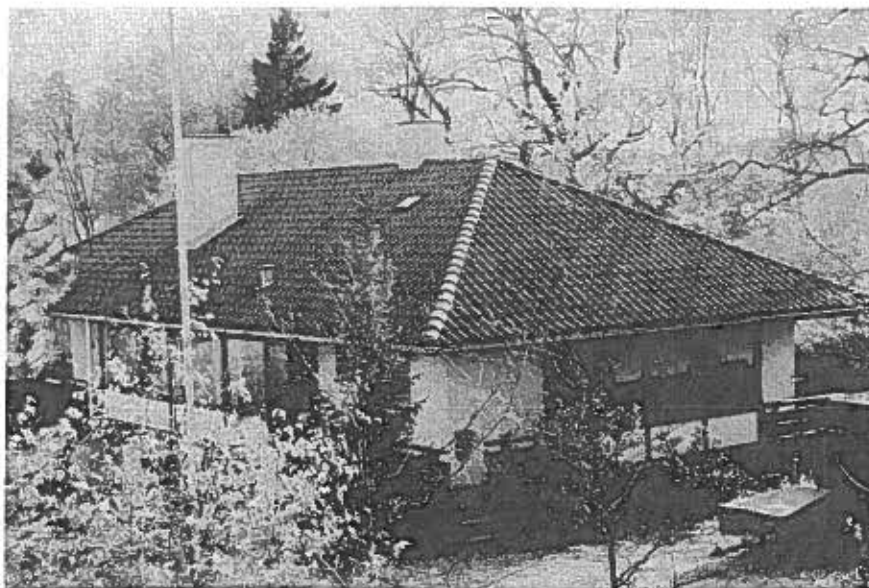
Søvej 6

- Tag:** Afvalmet sadeltag, dækket med røde falsteglsten.  
De to skorstenspiber er i hvidmalet murværk.
- Facader:** Grundmuret hus i 1 etage med høj kælder.  
Ydervæggene er berappede og hvidmalede. Langs husets østfacade og sydgavl løber en træbalkon med trappe ned til haven.
- Vinduer:** Vinduerne er i forskellig størrelse, dels som store glaspartier, dels som mindre oplukkelige, smurt med sort træbeskyttelse.

Bygningshistorie: Hele arealet har været inddraget til gartneri.  
Huset er opført omkring slutningen af 30'erne.  
Ombygget og udvidet i 1970'erne.

Bemærkninger: Huset er velholdt. Haven burde udadtil af-  
grænses med levende hegn af løvfældende  
buske.

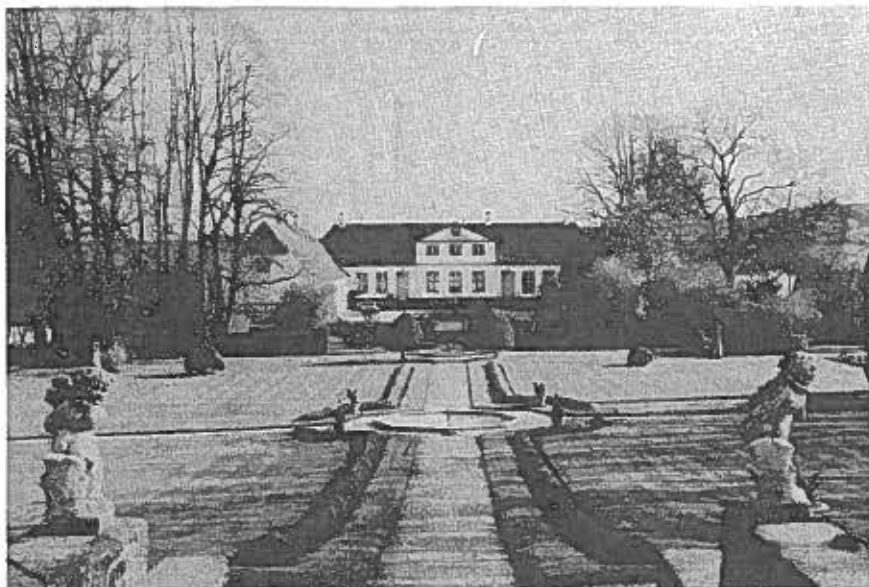
- Tag:** Valmtag på hovedfløj og halvvalmtag på sidefløje. Taget er dækket med røde vingetegl.
- Facader:** Trefløjet anlæg i et stokværk med høj kælder. På hovedfløjen trefaget midterkvist med kartouche-fronton. Ydervæggene er kalket hvide, og sokkel er tjæret sort.
- Vinduer:** 4-rammede klassicistiske vinduer med palæruder, en lodret sprosse og to vandrette sprosser i hver ramme. I midterkvist to-rammede vinduer, med en lodret sprosse og to vandrette sprosser. Alle vinduer er malet grå.
- Døre:** To symmetrisk anbragt klassicistiske yderdøre med to fløje med fyldninger. Dørene er malet grå.

- Beplantning:** Smuk stilistisk park med højt plejeniveau. Nærmest huset findes en geometrisk havedel, som knytter sig aksialt til bygningsanlægget. Mod øst ligger en mere romantisk del, hvori findes rester af den gamle allé til Farumgård.

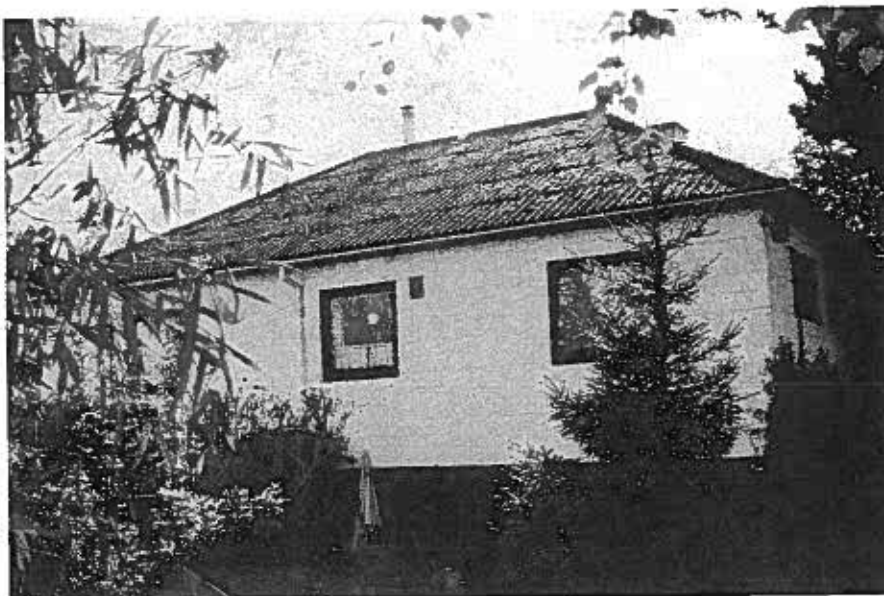
Farum Hovedgade 87

- Tag:** Sadeltag med helvalm, dækket med bølgeeternit.
- Facader:** Grundmuret hus i 1 etage. Ydervægge og gasbeton på en høj støbt betonsokkel.
- Vinduer:** Standardvinduer, sortmalede.
- Dør:** Hoveddør med glasfylding.
